高桩码头预制梁裂缝成因分析及控制措施

边超

(天津深基工程有限公司)

本文以盐城港响水港区小蟒牛作业区码头二期工程(1号—3号泊位)项目为依托,针对高桩码头预制梁构件拆模前顶部裂缝问题,通过现场实测与模拟试验,建立“材料性能-施工工艺-环境因素”多维度成因模型,并提出量化防治方案以提供技术支撑。

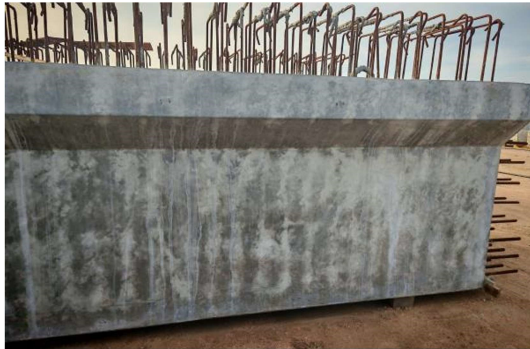
图 1 覆水养护效果图

混凝土浇筑完成二次收面后在梁顶部覆盖 3~5 cm 深水进行养护直到拆除模板。从实际效果来看(如图 1 所示),这种方式能有效避免梁体裂缝出现,但也存在明显缺陷,由于养护水长期浸泡,导致养护水嵌入混凝土与模板缝,拆除模板后混凝土表面有水纹、粘皮,整个构件侧面呈现发黑现象,严重影响外观质量。

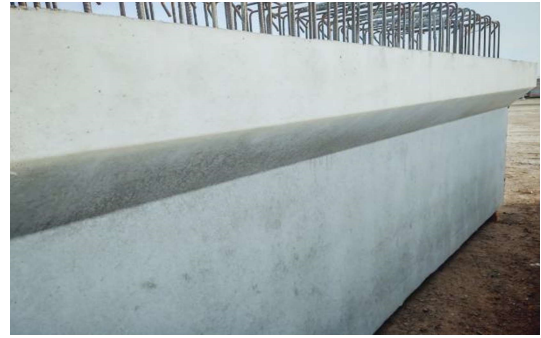
图 2 喷洒养护液及覆膜养护效果

锁水养护。经此措施,拆除模板后,梁体顶面及侧面均无裂缝,表面平整度高,且无蜂窝麻面、色差等缺陷,构件整体色泽均匀、质感细腻,外观质量良好。

为避免顶部及翼缘板因暴露面积较大、水分易流失,且养护不到位(保湿不及时、水分蒸发过快)而产生裂缝,需在混凝土浇筑完成并经二次收面后,及时对表面喷洒养护液并务必保证均匀、厚度一致,避免漏喷现象(否则会影影响养护效果),待其形成封闭薄膜后,立刻覆盖塑料薄膜以有效

喷洒养护液及覆膜养生效果如图 2 所示。
